# **Schlussbericht Nr. 2421 der Schweizerischen Sicherheitsuntersuchungsstelle SUST**

über den Unfall des Motorflugzeuges  
Mooney M20J, D-EMPE,

vom 18. Juli 2021

2 km westlich des Pizzo Centrale im  
Gotthardmassiv (UR)

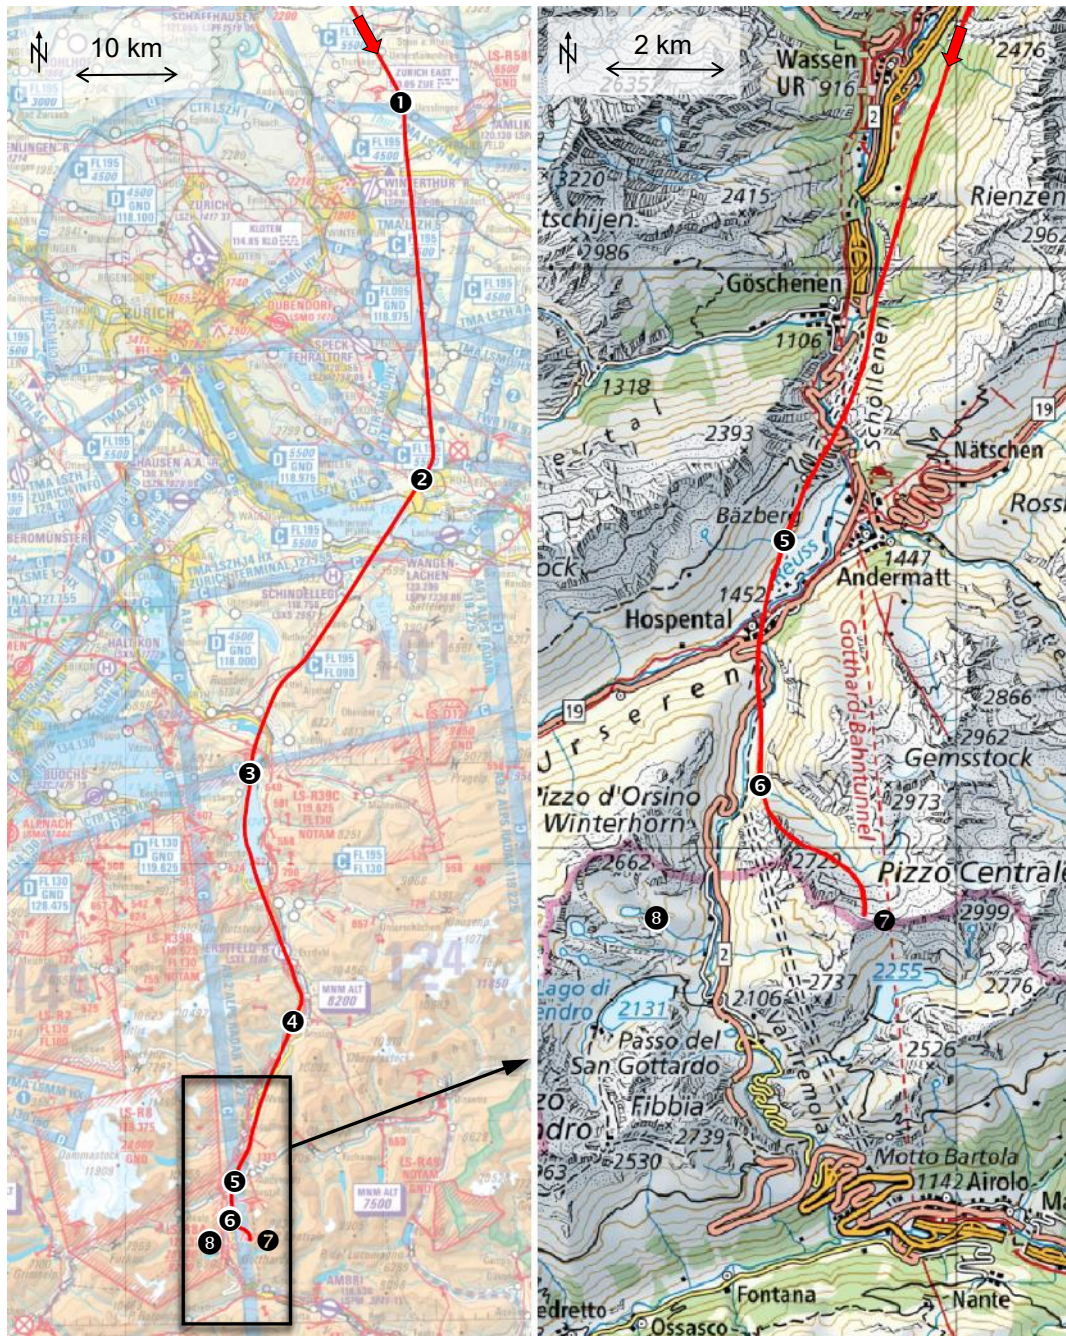
**Abbildung 1:** GPS-Aufzeichnung des Flugwegs über das VOR ZUE (1), mit einer Steigflugphase eingeleitet kurz vor Erreichen des Zürichsees (2), über die Ortschaften Brunnen (3) und Amsteg (4), den Golfplatz bei Andermatt (5) und Einflug ins Guspital (6) bis zur Unfallstelle (Fundort des Wracks, 7) westlich des Pizzo Centrale, dargestellt auf der Luftfahrkarte der Schweiz (links) und als Ausschnitt auf der topografischen Landeskarte der Schweiz (Quelle der Basiskarten: Bundesamt für Landestopografie). Die anhand der Signale des Notsenders bestimmte, vermutete Position des Wracks lag in einer benachbarten Geländekammer (8).

Der Flug verlief bis zum Vorbeiflug am Flugplatz Wangen-Lachen erwartungsgemäss (vgl. Abbildung 1, Punkt ②). Der nachfolgende Steigflug, der das Flugzeug bis zum Gotthardpass auf die empfohlene Mindestflughöhe von 8200 ft AMSL bringen sollte, wurde hingegen durch die nun kompakter werdende Bewölkung behindert. Der Pilot verblieb unter den Wolken und erreichte den Vierwaldstättersee auf einer Höhe von 5700 ft AMSL (Punkt ③). Von hier aus war eine Umkehr möglich.

auf der Alpensüdseite. Er setzte den Anflug auf den Gotthardpass fort, wich aber kurz darauf ins Guspistal aus (Punkt 6). Dies kann dadurch erklärt werden, dass ihm die Sichtverhältnisse dort als vorteilhafter erschienen.

In der letzten Rechtskurve hin zur Krete des Gloggentürmli muss der Pilot von einer automatischen Abschaltung des Autopiloten überrascht worden sein. Diese war eine Folge der nunmehr bis zum Anschlag auf «Nase nach unten» verstellten Höhenrudertrimmung und initiierte den Übergang in einen steilen Sinkflug. Unter den gegebenen Umständen konnte der Pilot die Kollision mit dem Gelände nicht mehr verhindern (Punkt 7).

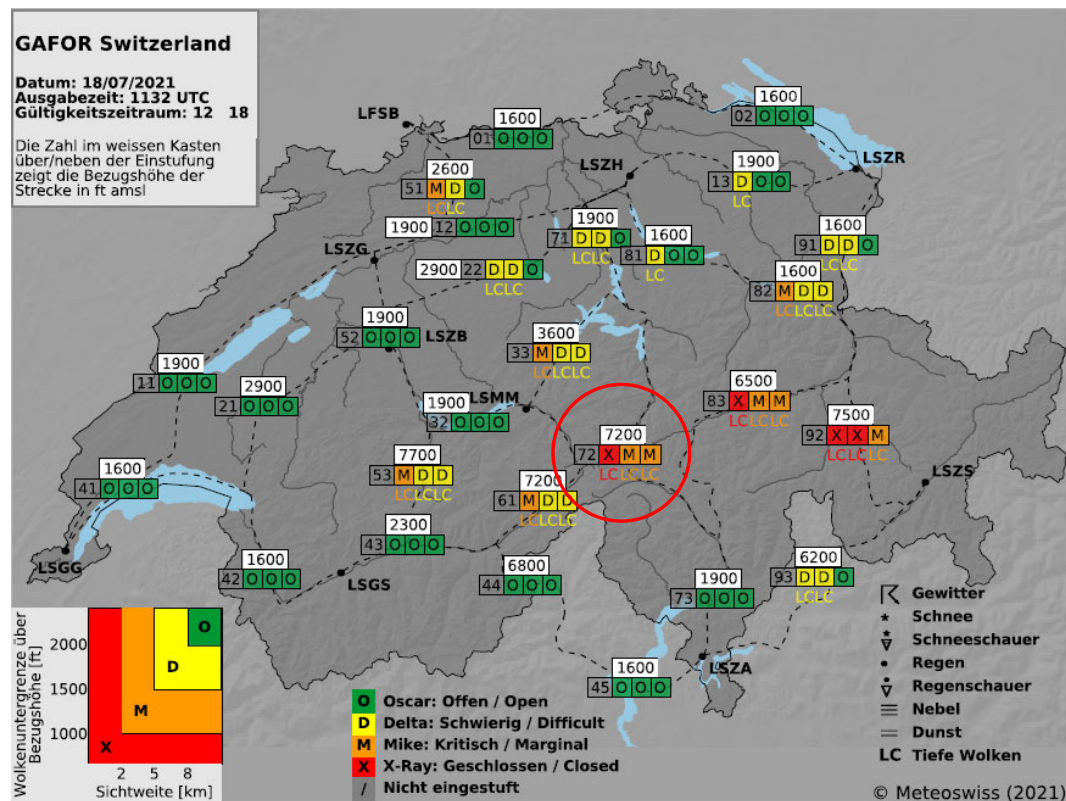
**Abbildung 2:** In der Streckenwettervorhersage (*General Aviation Forecast – GAFOR*) werden Sicht und Hauptwolkenuntergrenzen auf den Haupt-Sichtflugrouten der Schweiz zu einem Code zwischen «offen» und «geschlossen» kombiniert, der für jeweils zwei der insgesamt sechs Stunden der Gültigkeitsdauer steht. Für die Zeit zwischen 12 und 18 UTC lautete die Prognose für die Route über den Gotthardpass «XMM» (roter Kreis), für den Unfallzeitpunkt also «kritisch». Im zuvor publizierten GAFOR für die Zeit zwischen 08 und 14 UTC (hier nicht wiedergegeben) lautete die Prognose bereits «XMM».

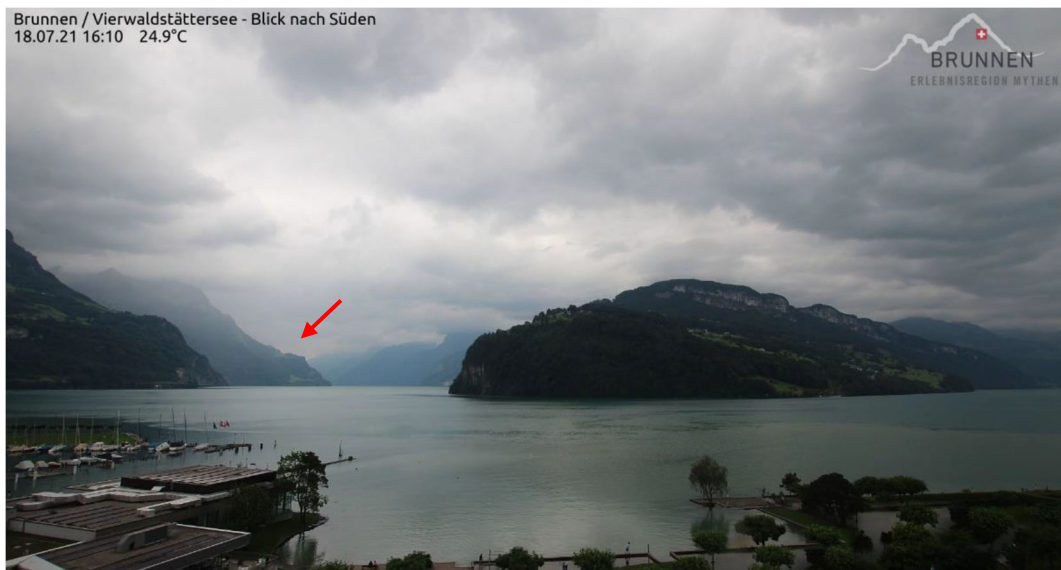
**Abbildung 3:** Webcam-Aufnahme vom Standort Brunnen (Punkt 5) mit Blickrichtung nach Süden. Die Aufnahme erfolgte 6 Minuten vor dem Unfall. Die Wolkenbasis liegt auf rund 1800 m/M. Der rote Pfeil kennzeichnet das Reusstal, in das die D-EMPE auf dem Weg zum Gotthardpass einflog.

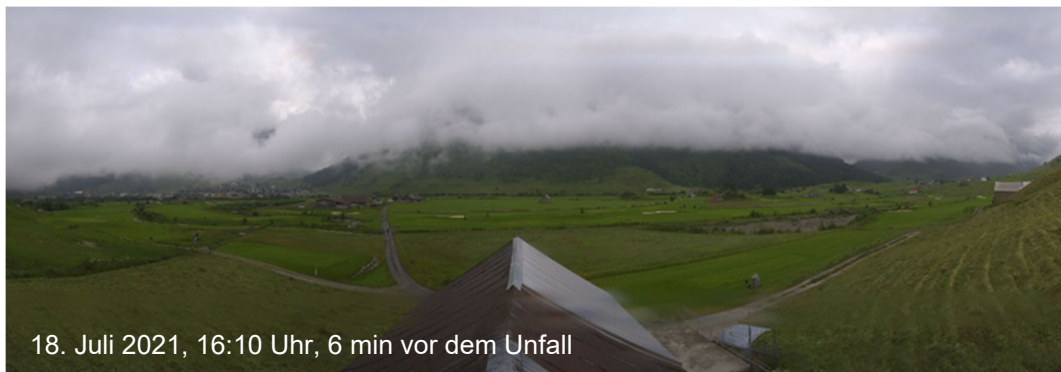
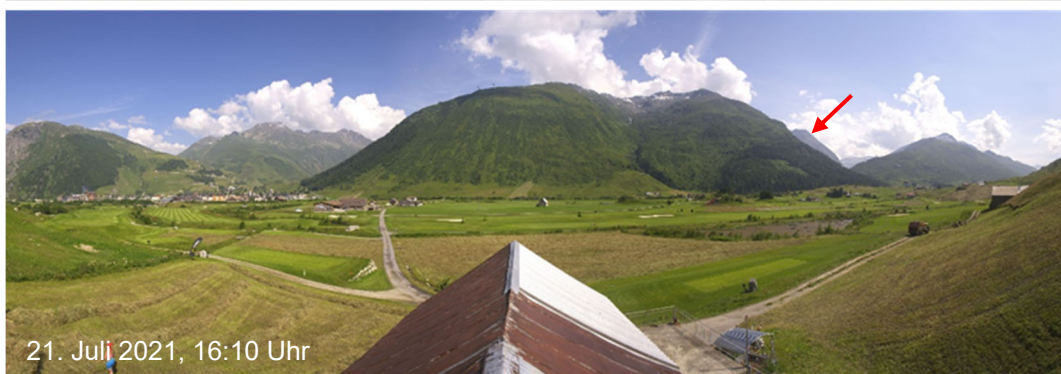
<sup>10</sup> Die Webcam-Aufnahme, die auf dem Golfplatz bei Andermatt wenige Minuten vor dem Durchflug des verunfallten Flugzeuges aufgenommen wurde (vgl. Abbildung 4), zeigt die dichte Bewölkung mit einer Untergrenze um 2000 m/M.

**Abbildung 4:** Webcam-Aufnahmen vom Golfplatz bei Andermatt (Punkt 5) mit Blickrichtung nach Südsüdosten (Quelle: Andermatt Swiss Alps AG). Die obere Aufnahme erfolgte 6 Minuten vor dem Unfall und zeigt eine nahezu geschlossene, dem östlichen Hang entlang aufliegende Wolkendecke mit Basis auf rund 2000 m/M. Die zum Vergleich angefügte untere Aufnahme erfolgte drei Tage nach dem Unfall. Der rote Pfeil kennzeichnet die südliche Kante des Guspistals, in das die D-EMPE kurz vor dem Unfall einflog.
