Rapport Sommaire

Lieu	Lac Léman, 2 km au sud-sud-est de La-Tour-de-Peilz (VD)	
Coordonnées	---	Altitude 6800 ft AMSL ¹
Date et heure	21 avril 2022, 15h21 (LT ² = UTC ³ + 2 h)	
Type d'incident	Presque collision	
Service ATC	Aucun	
Espace aérien	Classe E	
Distance minimale entre les deux aéronefs	32 m horizontal, 31 m vertical	
Séparation minimale prescrite	Aucune	
Catégorie d'airprox	Catégorie d'OACI ⁴ A	
Aéronef 1	Avions Pierre Robin S.A., Robin DR 400/180 R	HB-KBK
Exploitant	Privé	
Propriétaire	Privé	
Équipements concernés	Transpondeur Mode-S, système anticollision PowerFlarm ⁵ avec un affichage analogique de type V3+ de Swiss Bat	
Type d'exploitation	Privé	
Règles de vol	Règles de vol à vue (<i>Visual Flight Rules – VFR</i>)	
Lieu de départ	Aérodrome de Gruyères (LSGT)	
Destination	Aérodrome de Gruyères (LSGT)	
Phase de vol	Croisière	
Pilote	Citoyen suisse, né en 1956	
Licence	Licence de pilote privé d'avions (<i>Private Pilot Licence Aeroplane – PPL(A)</i>) selon l'Agence de l'Union européenne pour la sécurité aérienne (<i>European Union Aviation Safety Agency – EASA</i>), établie par l'Office fédéral de l'aviation civile (OFAC)

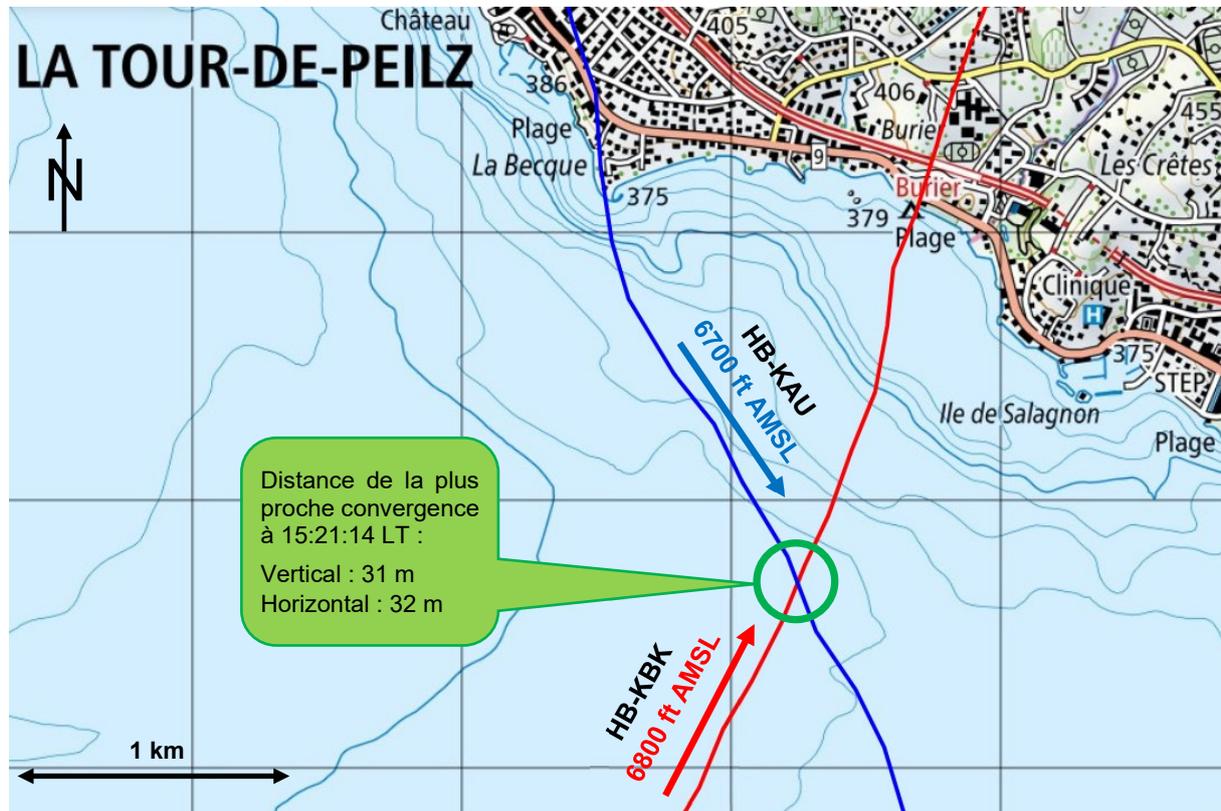
Peu après avoir survolé les rives sud du lac Léman, le HB-KBK, qui vole alors à une altitude d'environ 6800 ft AMSL croise le HB-KAU à 15h21, qui s'approche par la gauche à une altitude d'environ 6700 ft AMSL à peu près 2 km au sud-sud-est de la Tour de Peilz (cf. figure 1). Au moment du rapprochement, la distance minimale entre les deux avions était de 31 m à la verticale et de 32 m à l'horizontale (cf. figure 1).

Figure 1 : Vue des trajectoires de vol du HB-KBK (en rouge) et du HB-KAU (en bleu). Source de la carte : Office fédéral de topographie.

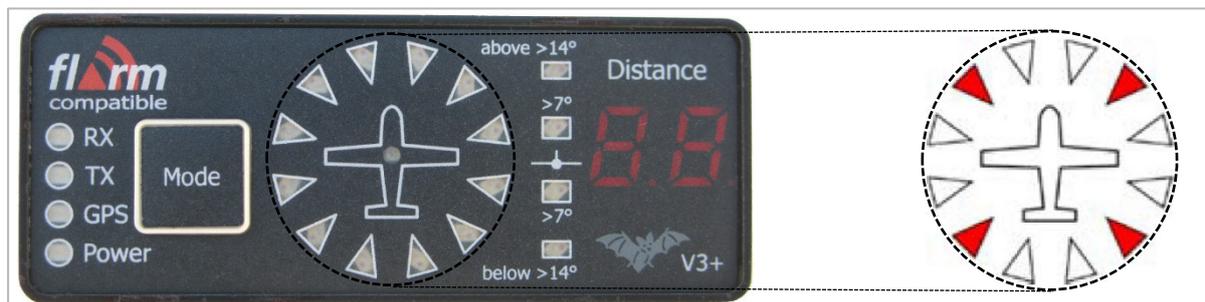
Le HB-KBK était équipé d'un système d'alerte anticollision opérationnel PowerFlarm doté d'un affichage analogique de type V3+ (cf. figure 2). L'affichage et la présentation d'alertes (optique et acoustique) dépendent du type de signal reçu : avec l'ADS-B⁶ et le PowerFlarm, la position et l'altitude du trafic sont représentées par rapport à la position et à l'altitude de l'utilisateur (représentation dite "radar") ; en ce qui concerne les signaux de transpondeurs de type mode C ou S, le PowerFlarm n'est pas en mesure de calculer la distance et la direction du signal reçu. Néanmoins, il est possible de déterminer, sur la base de l'intensité du signal, si le trafic se trouve à proximité immédiate ou pas. Dans le cas d'une réception d'un signal à proximité

Figure 2 : Affichage analogique de type V3+ de de Swiss Bat à bord de l'avion HB-KBK ; si la direction du signal reçu n'est pas déterminable, 4 LED rouges s'affichent en croix qui clignotent lorsque la distance devient dangereuse en fonction de l'intensité du signal, source : Manuel d'utilisation V3+ de Swiss Bat, adapté par le SESE

L'alerte tardive du PowerFlarm du HB-KBK était due au système, car le PowerFlarm emporté à bord du HB-KBK ne pouvait recevoir uniquement les signaux omnidirectionnels, au mieux une information sur l'altitude sans azimut précis, de l'autre aéronef, fournis par le transpondeur du HB-KAU comme celui-ci ne disposait d'aucun dispositif d'alerte anticollision compatible avec le PowerFlarm. Cependant, l'avertissement de l'avion en approche basé sur le calcul à partir de l'intensité du champ du signal de transpondeur et la sensibilité à la réception ne ressentait qu'au moment du croisement des avions et n'était donc pas utile. Dans le cadre de l'enquête concernant la presque collision entre deux planeurs du 16 juin 2014, 4.5 km sud de St. Moritz (cf. rapport final [N° 2243](#)), la recommandation de sécurité [N° 500](#) concernant la portée des systèmes Flarm au sol a été émise ; celle-ci n'est pas mise en œuvre jusqu'à présent.
