# **Rapport final n° 2414**

concernant l'accident  
de l'hélicoptère Cabri G2, HB-ZDQ,

survenu le 15 juin 2022

Aérodrome de Gruyère (LSGT)

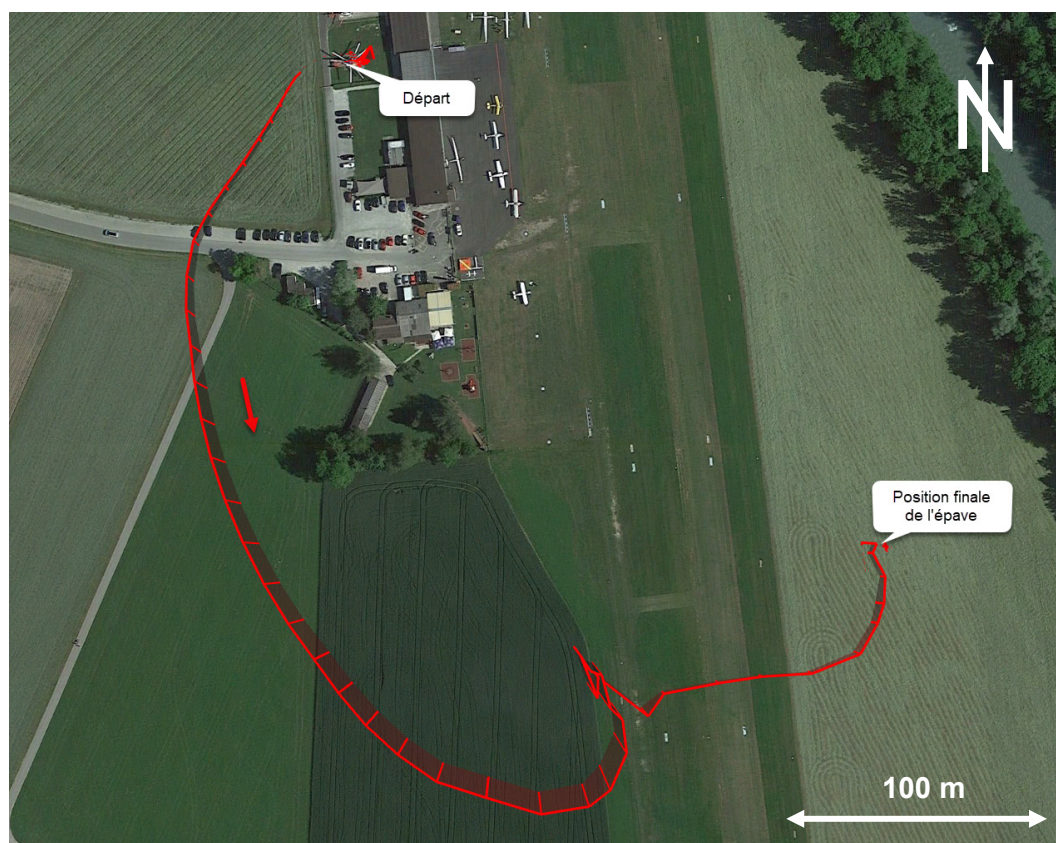
La mise en marche du moteur est accomplie à l'aide de la liste de contrôle. Après une annonce radio, le pilote débute le décollage à bord de l'hélicoptère de type Cabri G2, immatriculé HB-ZDQ, avec un vol stationnaire puis un virage de 180° à droite pour se diriger vers le seuil de la piste 35 (voir figure 1) pour rejoindre le secteur E.

Alors que l'hélicoptère se trouve à une hauteur d'environ 50 mètres, le pilote effectue un virage à gauche dans le but de survoler la piste en herbe. Au cours de cette manœuvre, il ne parvient pas à stopper la rotation à gauche selon l'axe de lacet. Dans sa déposition, le pilote estime que l'hélicoptère volait à une vitesse indiquée comprise entre 40 et 50 kt au moment du virage à gauche pour survoler la piste. L'engagement de ce virage a été rapide alors que le pilote appliquait du pied droit et que le manche cyclique était positionné à droite.

**Figure 1** : Vue de dessus du trajet complet de l'hélicoptère enregistré par le système Garmin GTN 650

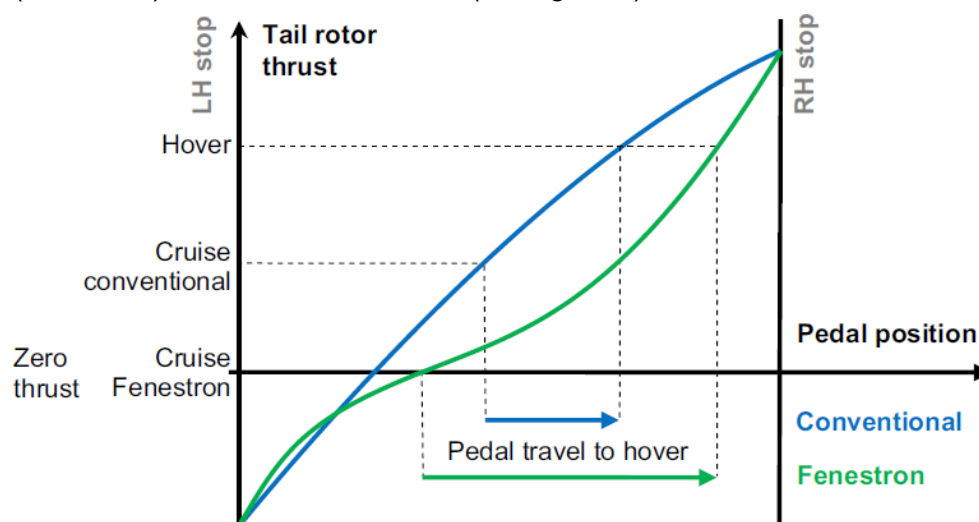
**Figure 2 :** Comparaison des courbes de poussée pour des rotors de queue (conventionnel / fenestron) de performances identiques (source : SL n° 12-001)

La lettre service n° 12-001 mentionne entre autres que le vent venant du travers arrière droit est un facteur particulièrement aggravant.

Bien que cette lettre service concerne uniquement le contrôle du lacet en approche, quelle que soit la phase de vol, un départ involontaire en lacet vers la gauche demande une action immédiate au palonnier droit d'une amplitude importante en raison de la taille et de la forme de la dérive du fenestron.

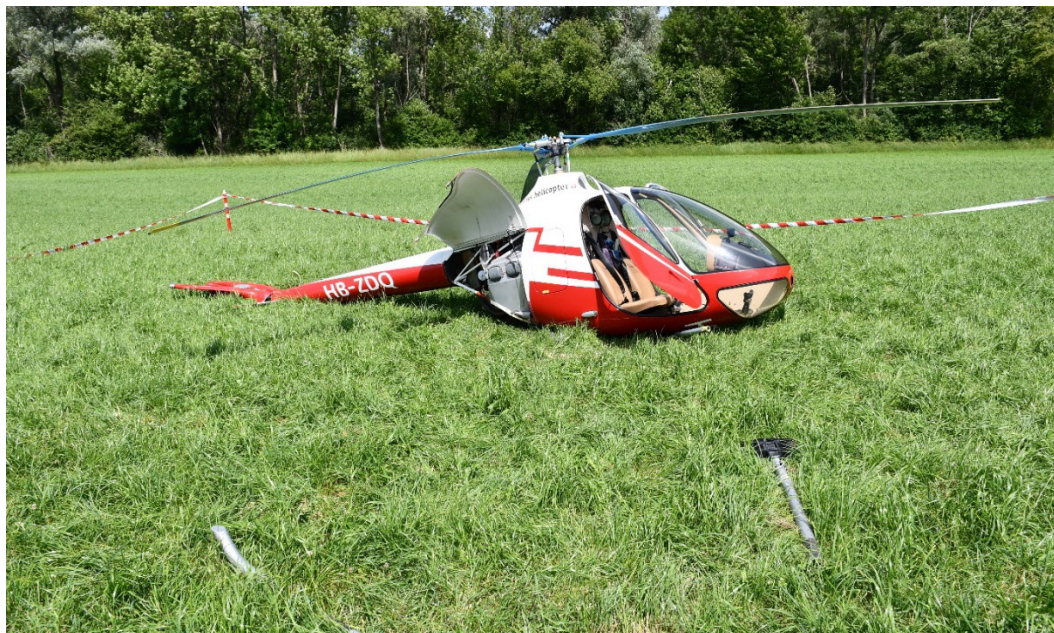
L'examen visuel de l'épave de l'hélicoptère in situ (voir figure 3) a permis de constater les faits suivants :

- Le train d'atterrissage était disloqué et l'appareil reposait sur la cellule ;
- La cabine paraissait intacte et le rotor principal tournait librement ;
- Le fenestron reposait à plat sur le sol et sa fixation était rompue au niveau du stabilisateur ;
- Toutes les commandes de vol étaient raccordées à l'exception de l'arbre de transmission arrière qui était cassé ;
- Les doubles commandes de la place gauche étaient démontées.

**Figure 3** : Position finale de l'hélicoptère sur le site de l'accident
