Zwischenbericht der Schweizerischen Sicherheitsuntersuchungsstelle SUST

über Gefahrgutereignisse

vom 19. Oktober 2020 und
 6. Juli 2021

in Basel SBB RB (BL) und
 Lüsslingen (SO)

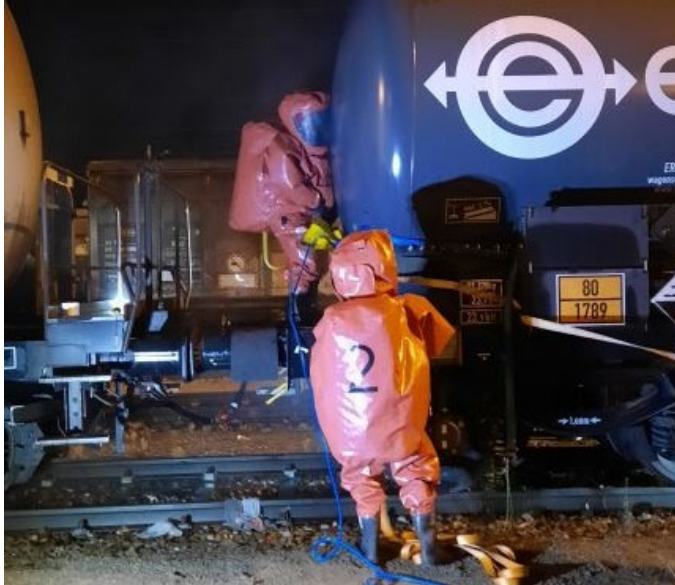
Bei der Zugkontrolle eines Kesselwagens am 19. Oktober 2020 in Basel SBB RB in der Einfahrgruppe A vernahm der technische Kontrolleur ein Zischen und sah im Licht seiner Taschenlampe Dämpfe aus einem kaum sichtbaren Loch austreten. Er verständigte sofort die Betriebszentrale über das Ereignis. Darauf wurden die Feuerwehr, Chemiewehr und Chemiefachberater aufgeboten (Abbildung 1). Der technische Kontrolleur klagte über Unwohlsein und wurde zur Kontrolle ins Spital gebracht. Die Feuerwehr beobachtete zu Beginn des Einsatzes feine Strahlen von Salzsäure, die austraten. Das stirnseitige Loch konnte nur teilweise abgedichtet werden, da nicht genügend Druck durch Spanngurte erzeugt werden konnte. Mit Abdichtungsmasse und einem Kissen gelang es schliesslich, die Menge der austretenden Salzsäure zu verringern. Der Wagen wurde anschliessend auf ein Wannengleis gestellt und der Inhalt abgepumpt. Beim Ereignis traten insgesamt rund 1000 Liter Salzsäure aus.

Abbildung 1: Situation bei der Intervention der Feuerwehr in Basel am 19. Oktober 2020.

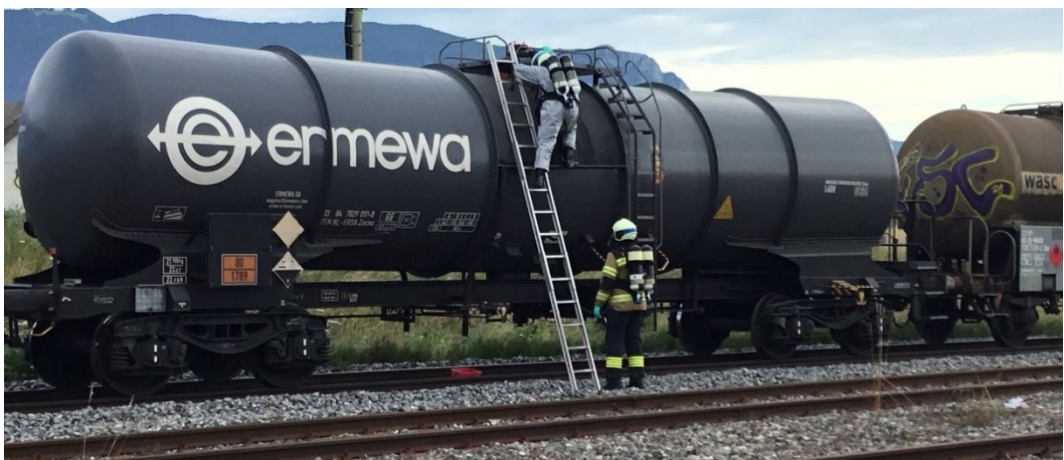
Der Lokführer einer Rangierbewegung von Solothurn nach Arch stellte am 6. Juli 2021 während der Fahrt blauen Rauch fest. Er stoppte die Komposition in Lüsslingen, um diese zu überprüfen. Dabei stellte er fest, dass Rauch und Flüssigkeit bei einem mit Salzsäure gefüllten Kesselwagen in der Nähe der Einsteigeöffnung aus einem kleinen Loch entwich. Darauf alarmierte er die Betriebszentrale. Die Feuerwehr wurde aufgebeten und dichtete das Loch ab (Abbildung 2).

Abbildung 2: Situation bei der Intervention der Feuerwehr in Lüsslingen am 6. Juli 2021.

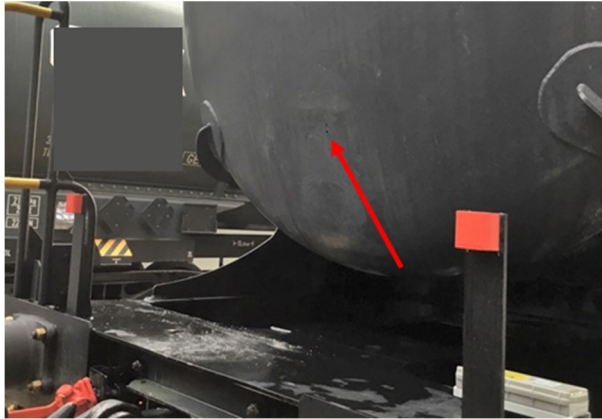
Das Loch befindet sich stirnseitig am Kessel auf einer Höhe von ca. 605 mm über der Wagenplattform (Abbildung 3). Das Loch ist leicht oval und ca. 8 x 11 mm gross. Gleich darüber ist die Lackierung auf einer Länge von ca. 25 mm weggeätzt. Es sind keine Schlag- oder andere Gewaltspuren sichtbar. In der Öffnung ist die Dichtmasse der Feuerwehr zu erkennen (Abbildung 4). Im Tankinnern ist eine kreuzförmige Bruchstelle (ca. 100x100 mm) in der Schutzauskleidung sichtbar (Abbildung 5).

Abbildung 3: Position des Lochs ca. 605 mm über der Wagenplattform.

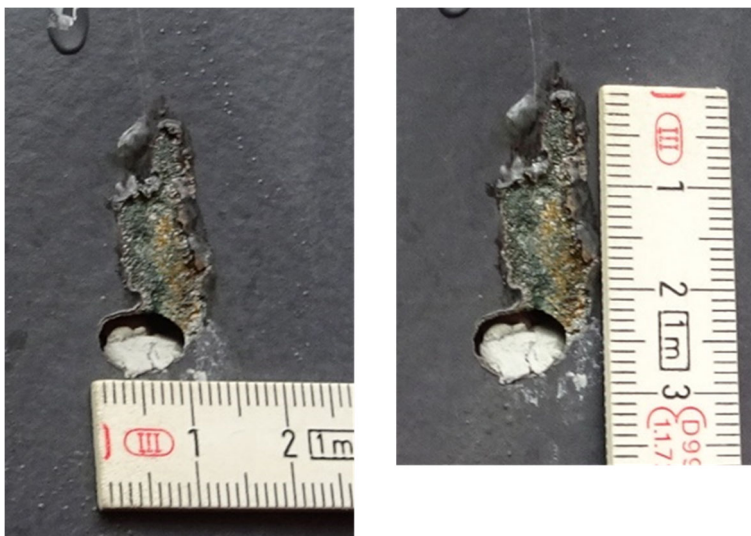
Abbildung 4: Detailaufnahmen zu Abbildung 3.

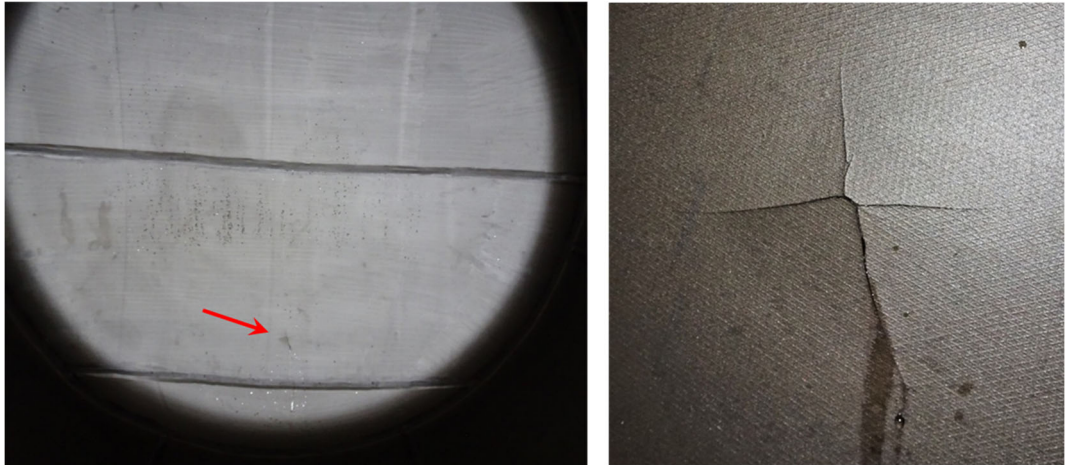
Abbildung 5: Linkes Bild: Situation im Tankinnern (Pfeil zeigt auf Bruchstelle).
Rechtes Bild: Detailaufnahme der kreuzförmigen Bruchstelle in der Schutzauskleidung.

Die Laboranalyse zeigt, dass initial die Schutzauskleidung (Hartgummibeschichtung) beschädigt wurde. Diese Beschädigung ermöglichte der Säure, mit dem Stahl zu reagieren. Aufgrund der Schwerkraft erfolgte eine korrosive Unterwanderung entlang der Grenzfläche Stahlsubstrat/Schutzauskleidung primär nach unten und führte letzten Endes zum Durchbruch im 7 mm dicken Stahlmantel ca. 17 mm unterhalb der ursprünglichen Beschädigung der Schutzauskleidung.

- Die Laboranalyse zeigte, dass initial die Schutzauskleidung in der Mitte einer Gummierungsbahn (Hartgummibeschichtung) beschädigt wurde. Diese Beschädigung ermöglichte der Säure mit dem Stahl zu reagieren. Durch korrosive Prozesse entstand ein Loch im Stahlmantel.
- Eine Gewalteinwirkung von aussen kann ausgeschlossen werden, da keine Spuren erkennbar sind.
- Seit der Inbetriebsetzung bis zum Zeitpunkt des Unfalls lagen keine Schadensmeldungen vor. Der Wagen war erst seit 16 Monaten in Betrieb.

Die SUST empfiehlt, alle Kesselwagen Zacns der Baureihe N-310-02 mit der Schutzauskleidung HAW-H94 ausser Betrieb zu setzen und die Schutzauskleidung durch eine unabhängige Stelle überprüfen zu lassen. Parallel dazu und unter

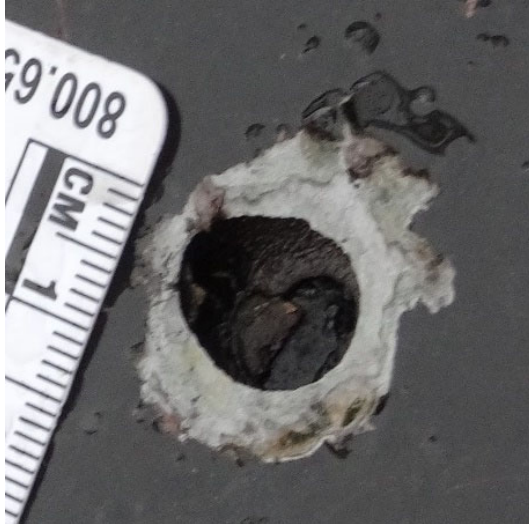
Das Loch befindet sich seitlich am Tank in der Nähe der Einsteigeöffnung. Das Loch ist leicht oval und ca. 11x13 mm gross (Abbildung 6). Um das Loch sind keine Schlag- oder andere Gewaltspuren erkennbar. Im Tankinnern ist ein Riss im Bereich von drei aneinanderstossenden Kunststoffbahnen der Schutzauskleidung sichtbar (Abbildung 7).

im Sollbereich. Die Dicke des Stahlmantels lag in einem Bereich von ca. 7x2 cm um die Lochstelle korrosionsbedingt unter dem Sollwert.

Abbildung 6: Ausprägung der Lochstelle im Stahlmantel.

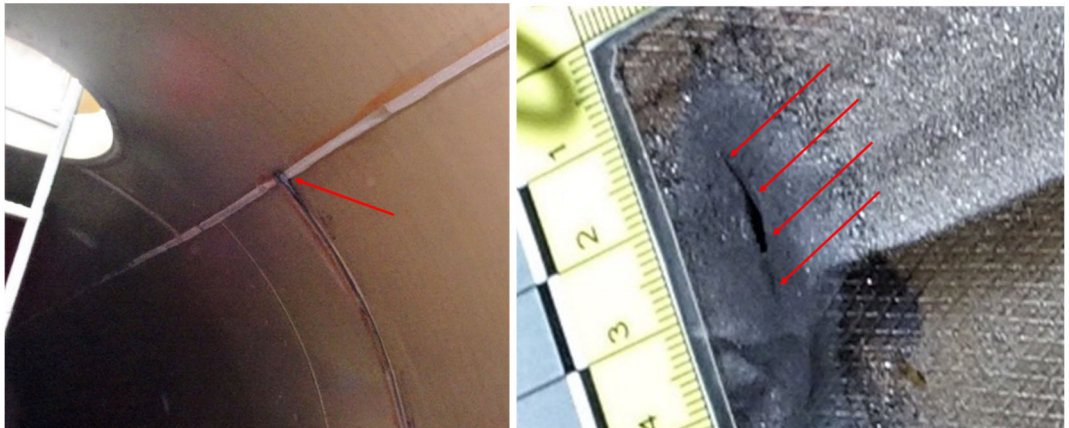
Abbildung 7: Linkes Bild: Übersicht im Tankinnern (Pfeil zeigt auf den Riss).
Rechtes Bild: Riss in der Schutzauskleidung.

- Die Position des Risses in der Schutzauskleidung lag im Bereich von drei aneinanderstossenden Kunststoffbahnen in der Nähe der Einsteigeöffnung. Durch diese Beschädigung kam Salzsäure in Kontakt mit dem Stahlmantel, wo durch korrosive Prozesse ein Loch entstand.
- Die auffälligen Schleifspuren mit rissartigen Strukturen (Abbildung 9) im Tankinnern an der Schutzauskleidung eines neuen Wagens sind aussergewöhnlich und deuten auf Qualitätsmängel bei der Fertigung hin.
- Eine Gewalteinwirkung von aussen kann ausgeschlossen werden, da einerseits keine Spuren erkennbar sind und die Lochstelle durch den Plattformaufbau geschützt ist.
- Seit der Inbetriebsetzung bis zum Zeitpunkt des Unfalls lagen keine Schadensmeldungen vor. Der Wagen war seit 30 Monaten in Betrieb.

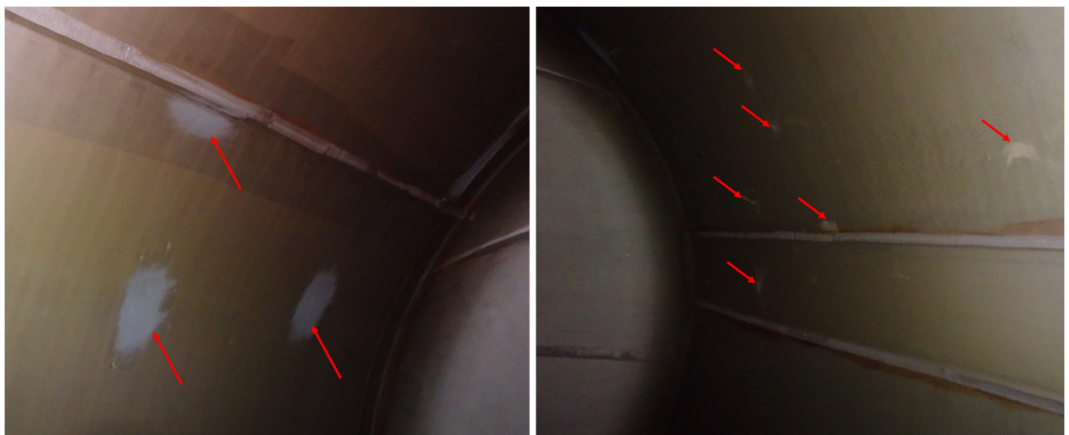
Im Tankinnern sind auffällig viele Schleifspuren sichtbar (Abbildung 8). In einer Schleifstelle war eine rissartige Struktur erkennbar (Abbildung 9).

Abbildung 8: Einige der im Tank vorgefundenen Schleifspuren (rote Pfeile).

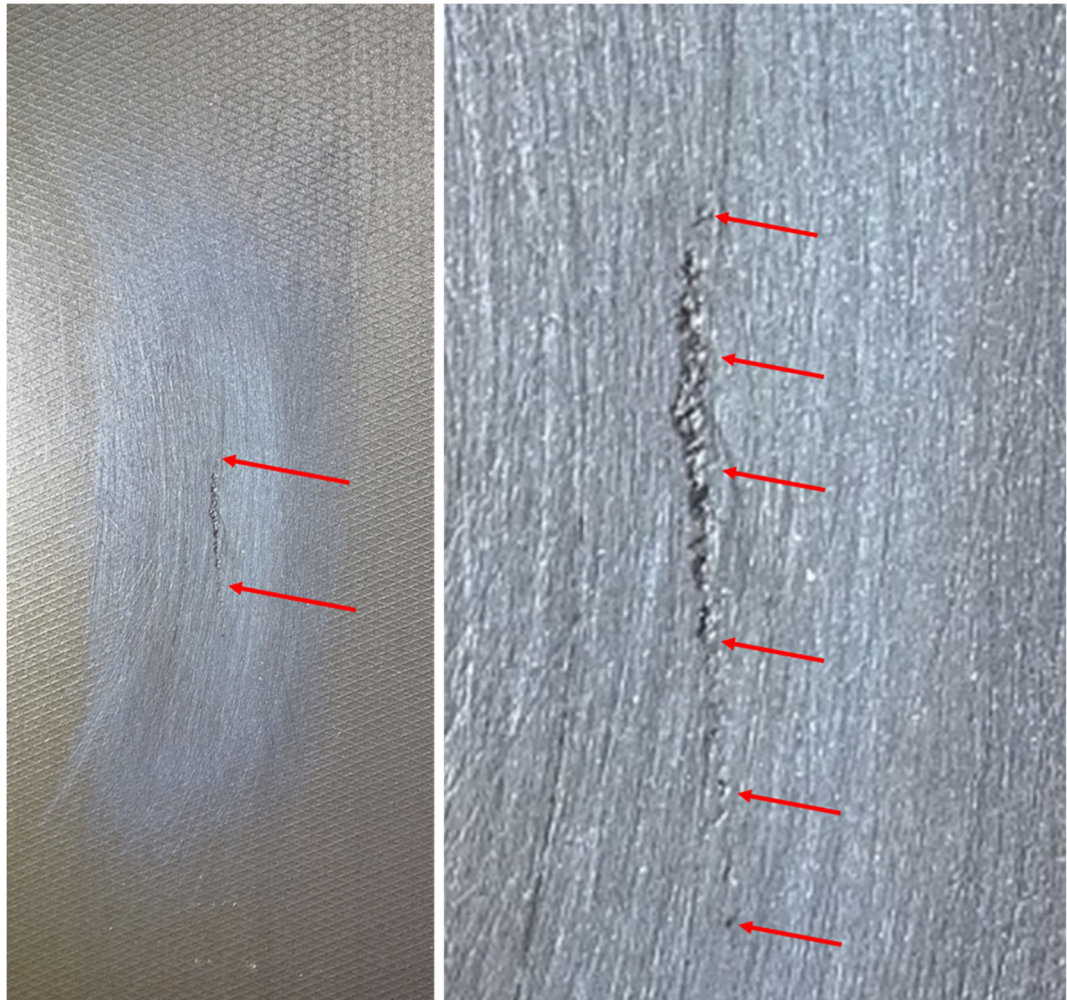
Abbildung 9: Übersicht und Detailaufnahme einer Schleifspur mit rissartiger Struktur (Pfeile).
