Schlussbericht

über die Entgleisung einer Rangier-
bewegung

vom 28. Dezember 2023

in Bern Weyermannshaus (BE)

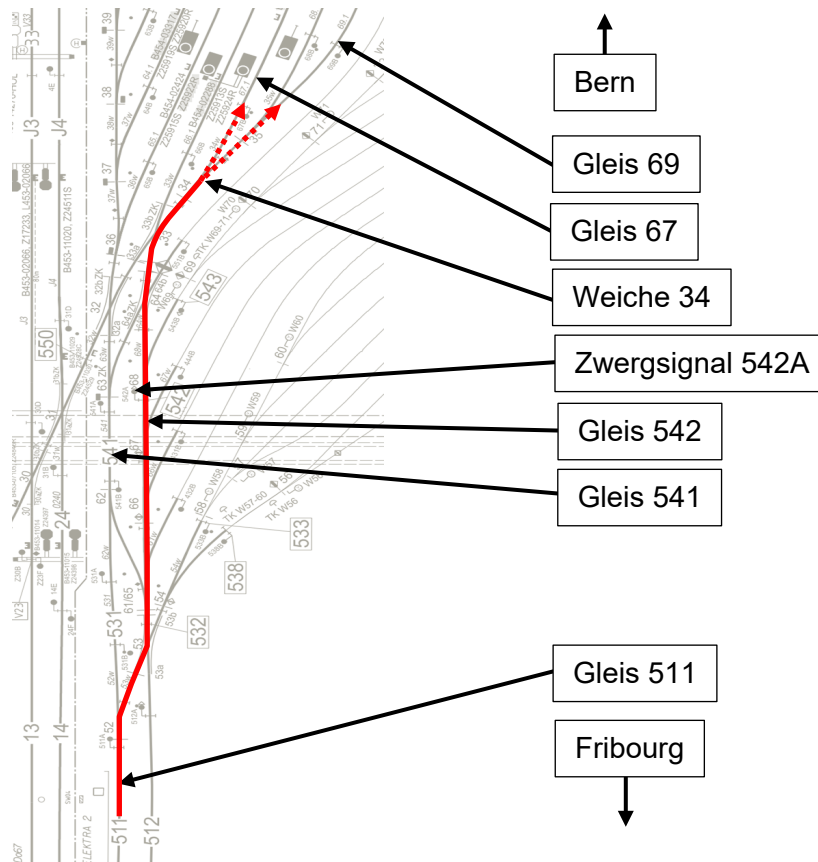
Abbildung 5: Ausschnitt Gleisplan Bern Weyermannshaus. Die rote Linie bezeichnet den Fahrweg der Rangierbewegung von Gleis 511 bis Weiche 34 (Quelle Gleisplan: SBB AG).

Die Entgleisungsspuren und Beschädigungen der Schwellen und Gleisbefestigungen deuteten auf eine entgleiste Achse in Richtung des Gleises 67 hin, während die übrigen Achsen in Richtung des Gleises 69 geleitet wurden. Die Weiche 34 und die Weiche 35 befanden sich beim Eintreffen der SUST in der Stellung für eine Fahrt über den rechten Zweig in Richtung Gleis 69 (Abbildung 5).

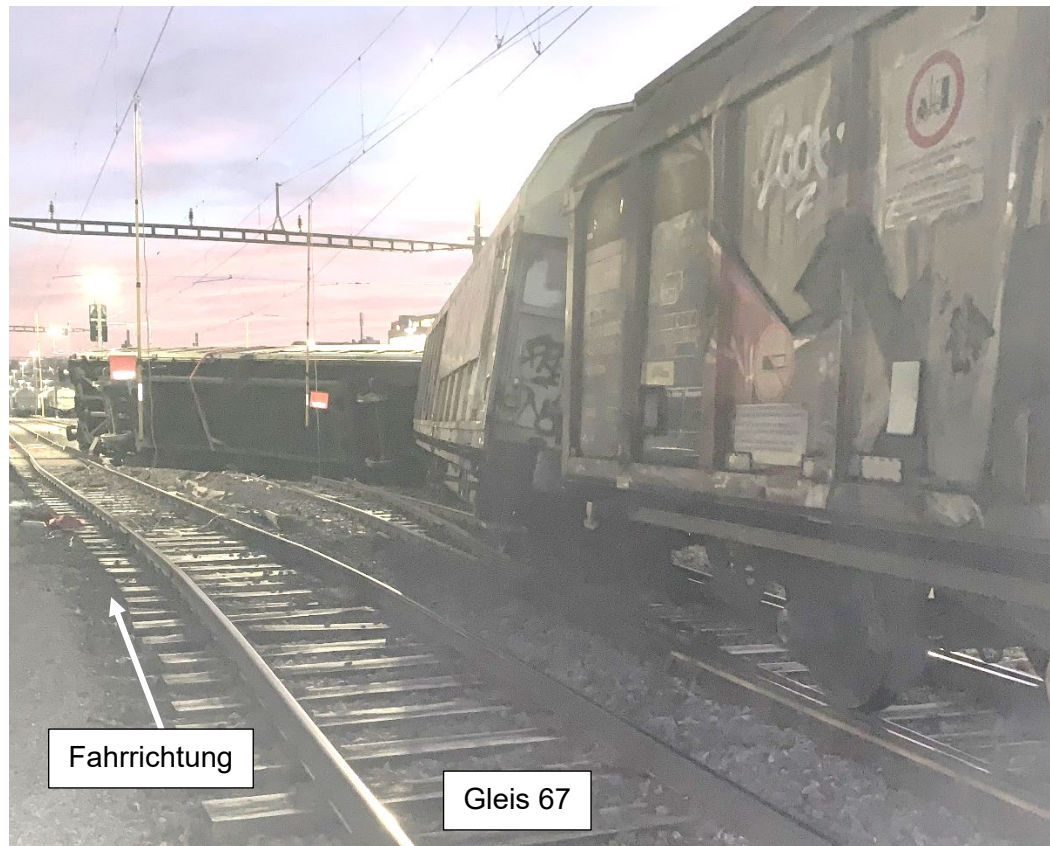
Abbildung 6: Situation nach dem Stillstand der entgleisten Rangierbewegung.

Es wurden Gleise verschoben. Eine Weiche und ein Zwergsignal wurden beschädigt.

Ein Güterwagen wurde sehr stark, ein weiterer wurde leicht beschädigt.

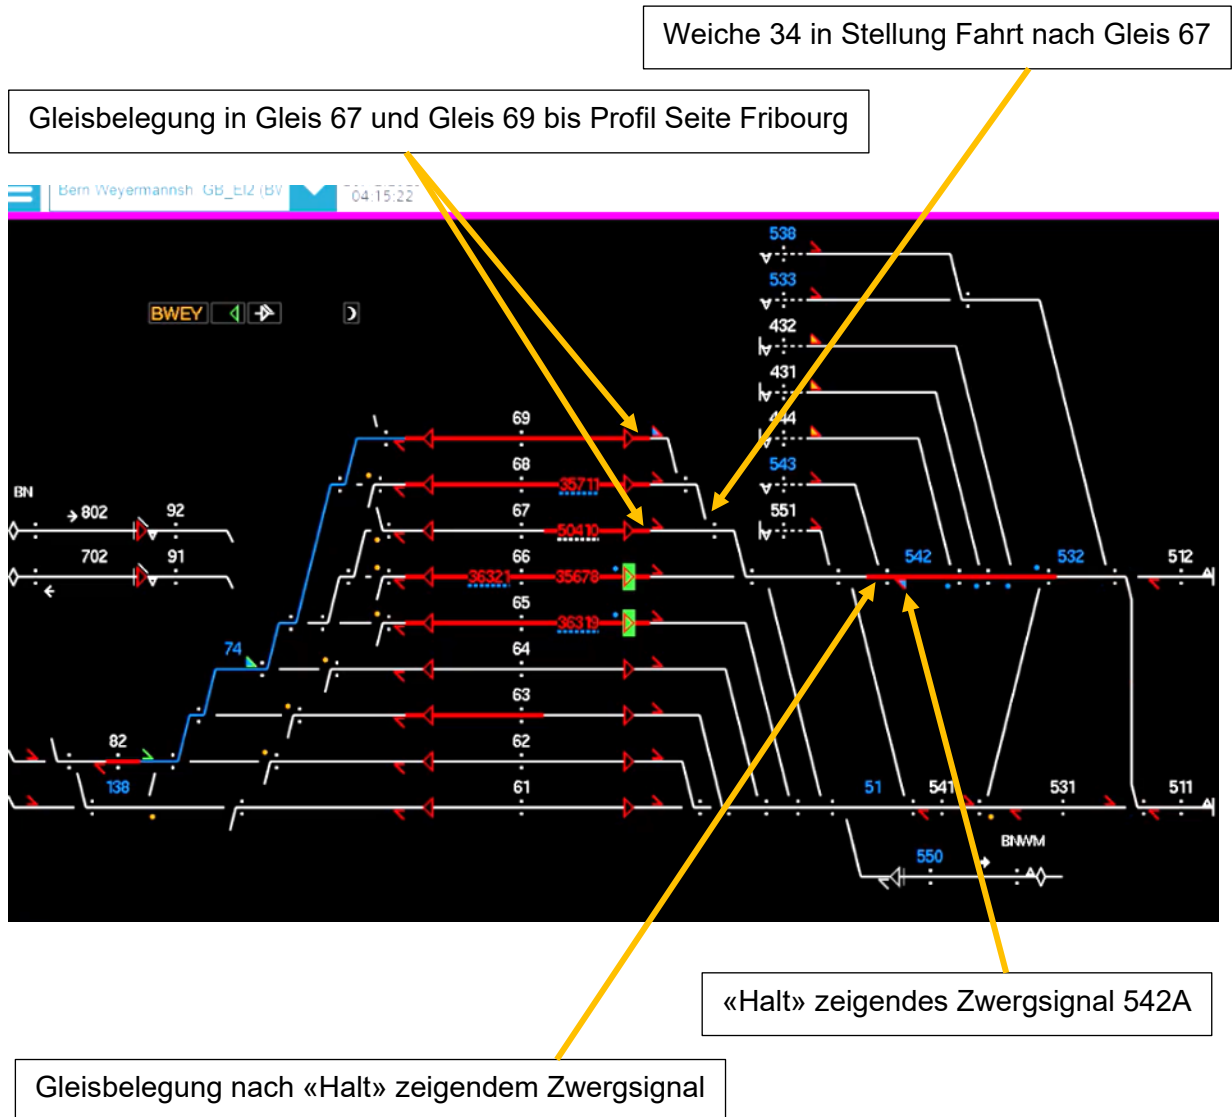
Ittis Bildschirm Bern Weyermannshaus am 28.12.2023 um 04:15:22 Uhr

04:15:22	Die Rangierbewegung fährt am «Halt» zeigenden Zwergsignal 542A vorbei (Anzeige Iltis-Bildschirm in Anlage 2, Abbildung 8).
04:15:31	Die Weiche 34 wird zur Weichenumstellung nach rechts angesteuert.

Abbildung 8: Anzeige Ittis-Bildschirm unmittelbar nach Vorbeifahrt der Rangierbewegung am «Halt» zeigenden Zwergsignal 542A.
