Schlussbericht

über die Entgleisung eines Trams

vom 1. Februar 2024

in Bern (BE)

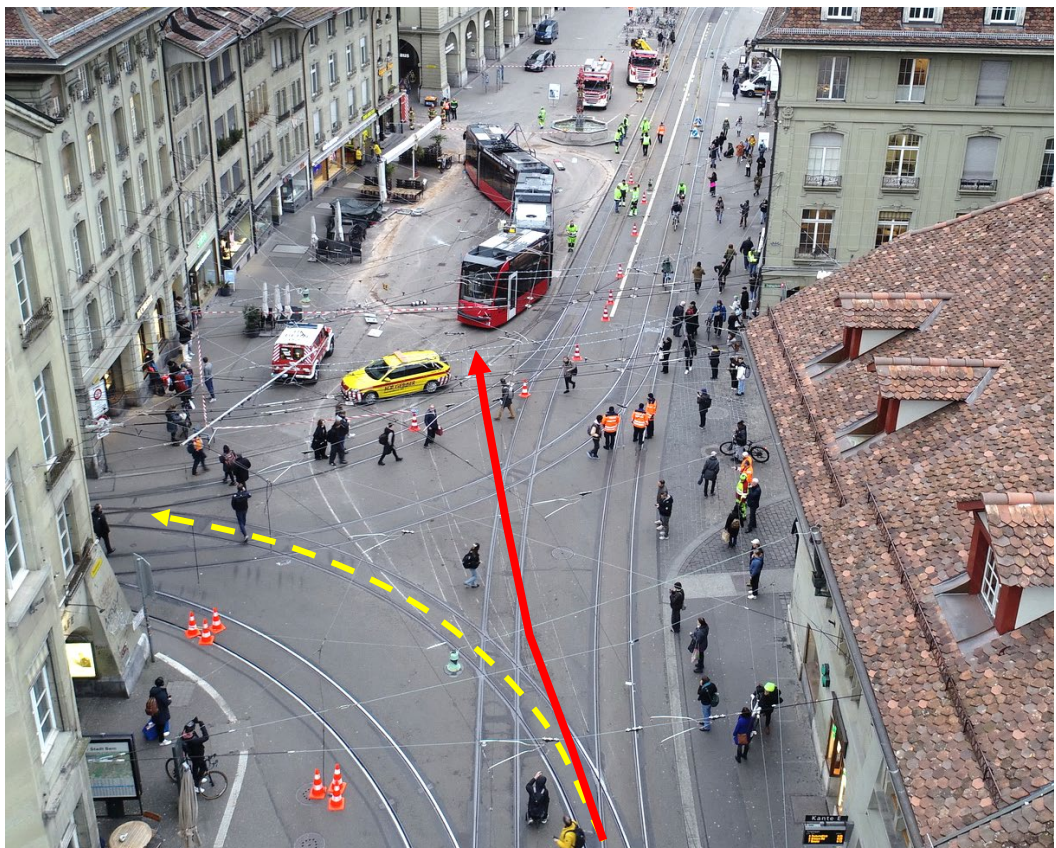
Abbildung 2: Situation Kornhausplatz/Zytglogge. Gelb: Vorgesehene Fahrrichtung, Rot: Fahrt nach der Entgleisung. (Quelle Bild: Kapo Bern).

Die Weiche 0043 war in der Stellung Richtung Marktgasse/Bern Bahnhof verschlossen, die Signalisation zeigte das entsprechende Signalbild. Ab dieser Weiche waren im Asphalt Entgleisungsspuren auf einer Länge von rund 60 Metern Richtung Kornhausplatz festzustellen.

Für das Befahren der nach links führenden Weiche bei der Entgleisungsstelle war eine Höchstgeschwindigkeit von 12 km/h festgelegt. Das Tram befuhr diese Stelle mit 45 km/h. Diese Geschwindigkeit war deutlich zu hoch, um eine sichere Spurführung der Schienenräder zur Schiene zu gewährleisten. Das erste Drehgestell entgleiste bereits kurz nach dem Befahren der in Ablenkung stehenden Weiche. Mit nun abnehmender Geschwindigkeit entgleisten die nachfolgenden Achsen jeweils versetzt etwas später. Das Tram entgleiste letztlich vollständig.

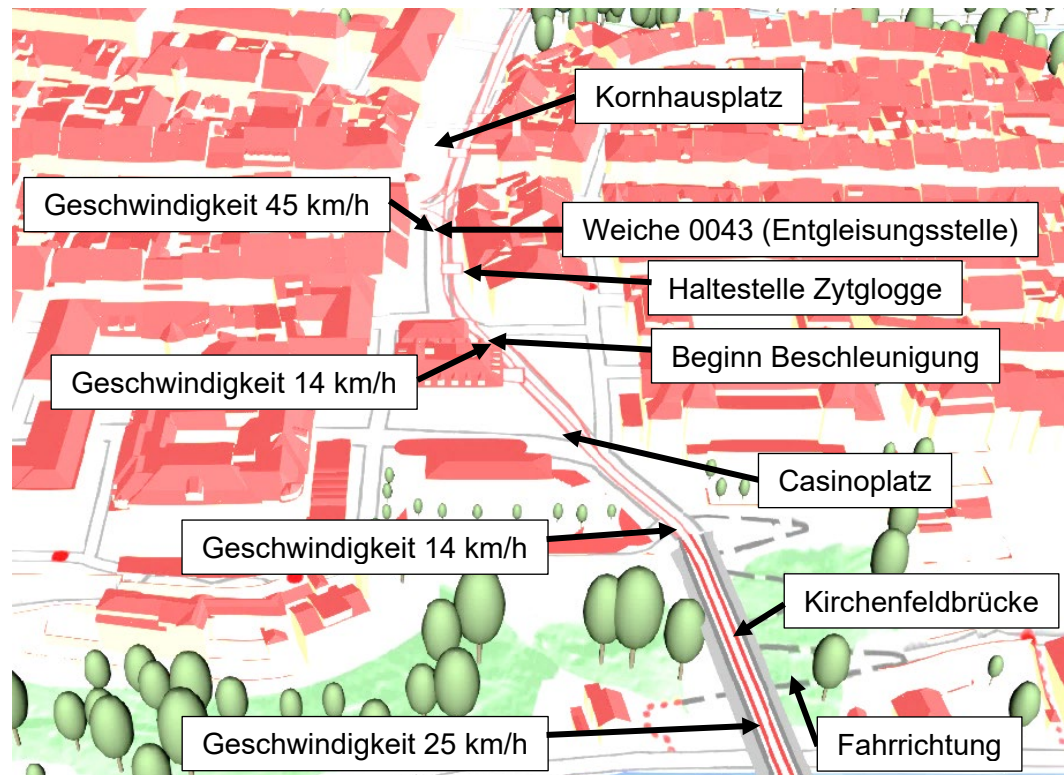
Aus den Fahrdaten ist folgender Fahrtverlauf abzuleiten: Für die Abfahrt von der Haltestelle «Helvetiaplatz» wurde der Blinker rechts gestellt und das Tram beschleunigt. Es erfolgte die Fahrt auf die Kirchenfeldbrücke, der Blinker wurde zurückgenommen. Am Ende der Kirchenfeldbrücke wurde die Geschwindigkeit reduziert und vor der Fahrt über den Casinoplatz der Blinker links gestellt. Es erfolgte kein Halt bei der Haltestelle Zytglogge. Stattdessen beschleunigte das Tram etwa 90 m vor der Entgleisungsstelle, bei der es mit 45 km/h entgleiste.

Abbildung 3: Geschwindigkeitsverlauf aufgrund der Fahrdatenauswertung.

Bevor das Tram vor der Haltestelle Zytglogge auf 45 km/h beschleunigte, war während der gleichmässig mit 14 km/h gefahrenen und 26 Sekunden dauernden Fahrt keine Bedienhandlung aufgezeichnet. Bei 14 km/h war das Zeitfenster für die Auswirkung der Totmannfunktion mit höchstens 14 Sekunden festgelegt.
