Schlussbericht

über die Entgleisung einer Rangier-
bewegung

vom 28. Dezember 2023

in Bern Weyermannshaus (BE)

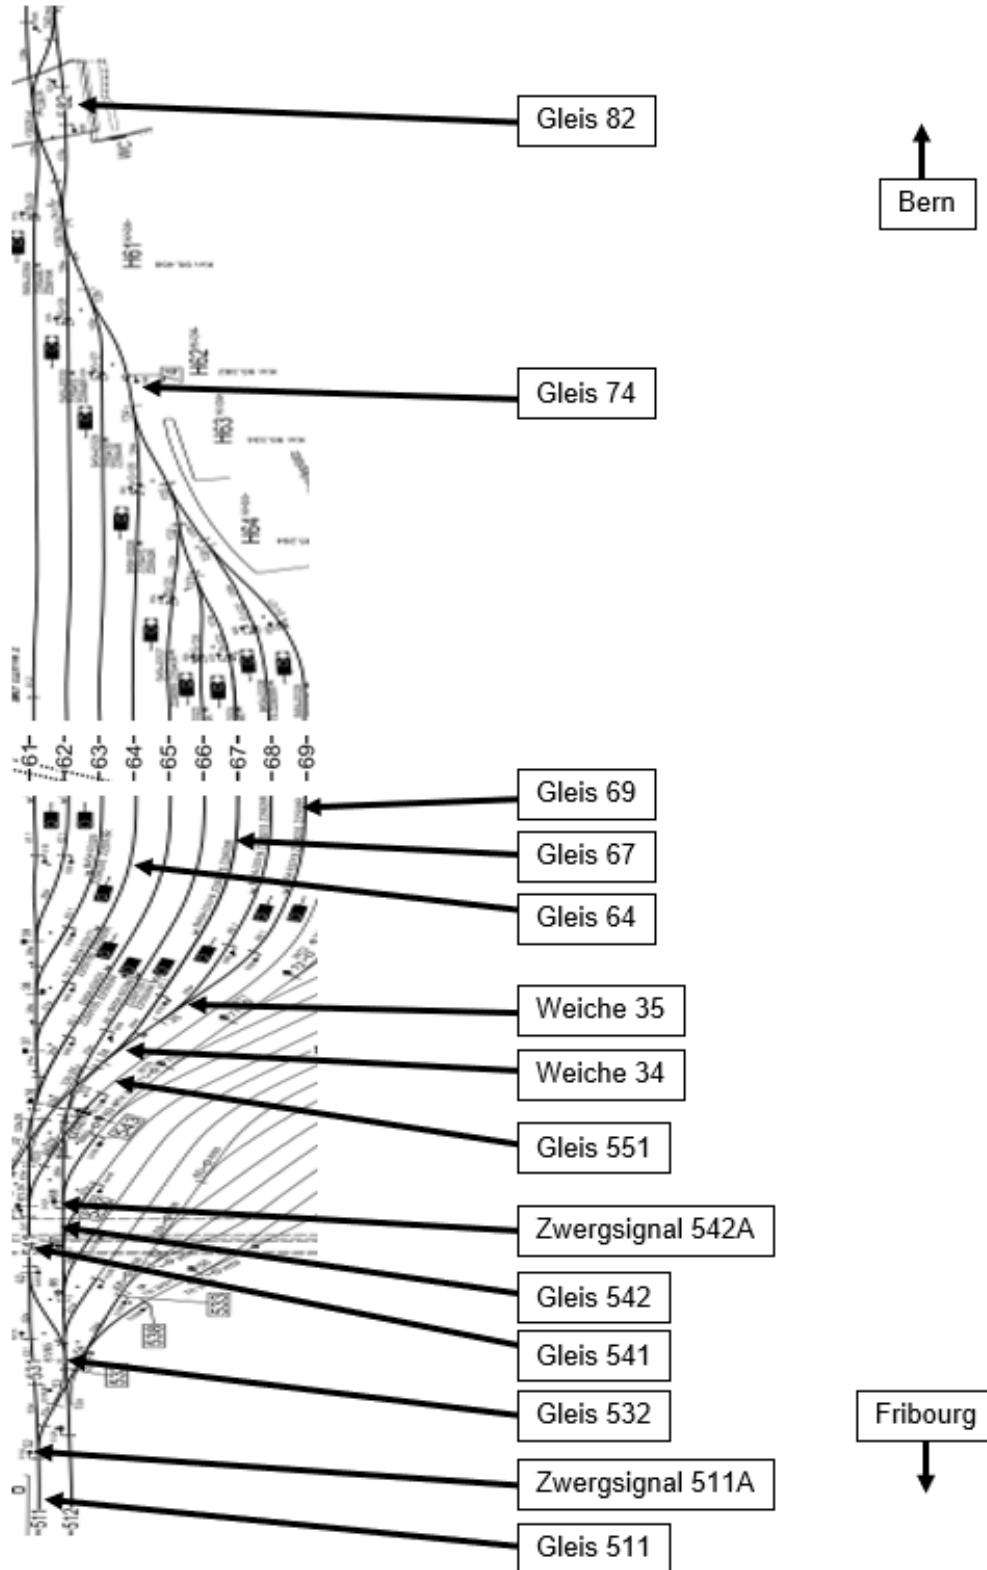
Abbildung 7: Gleisplan (Quelle: SBB, bearbeitet SUST).

Im Folgenden ist die Auflistung der Datenaufzeichnungen vom 28. Dezember 2023 in zeitlicher Abfolge aufgeführt. Ein Ausschnitt des Gleisplans von Bern Weyermannshaus mit den Angaben zu den Gleis-, Weichen- und Signalbezeichnungen ist in der Anlage 1, Abbildung 7, zu finden:
